**LĒMUMS**

Par ēkas Kuģinieku ielā 2, Ventspilī  
piespiedu sakārtošanu

Fotofiksācija  
Kuģinieku ielā 2, Ventspilī

| <br>Būvniecības valsts kontroles birojs | <b>Atzinums Nr. 4-2/2016/178-3004-E par publiskas ēkas ekspluatācijas pārbaudi</b> | |

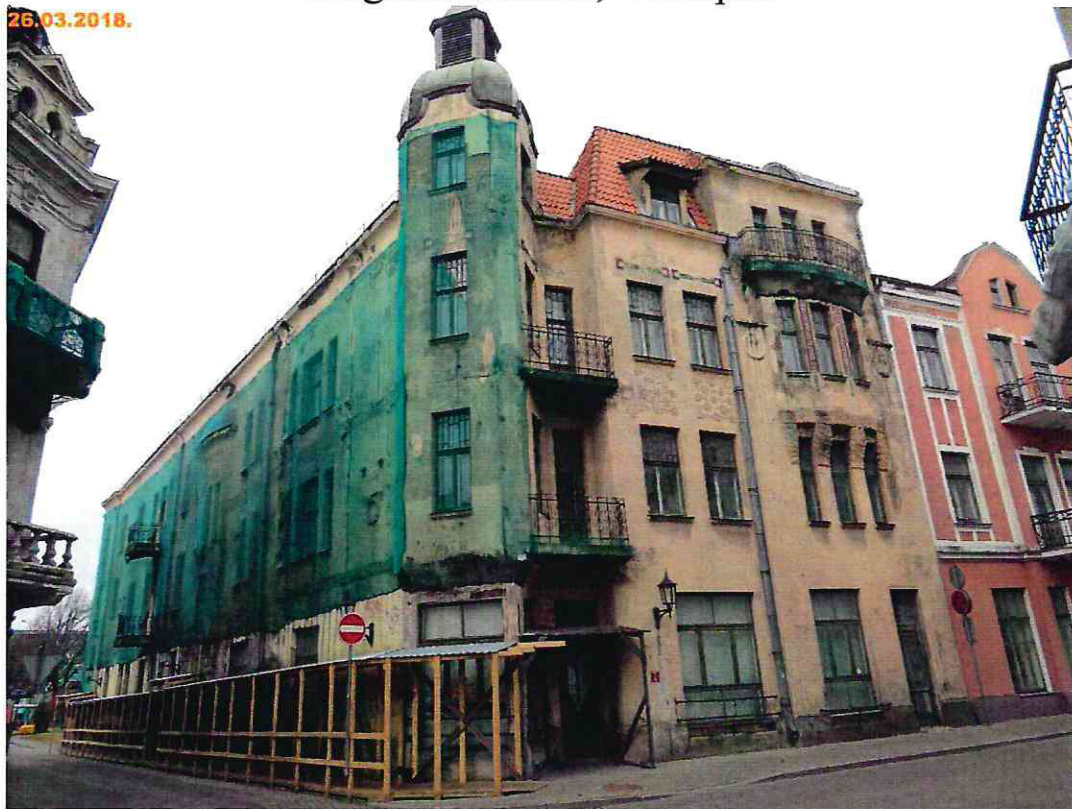
1.attēls. Ēkas Kuģinieku ielā 2, Ventspilī fasādes.

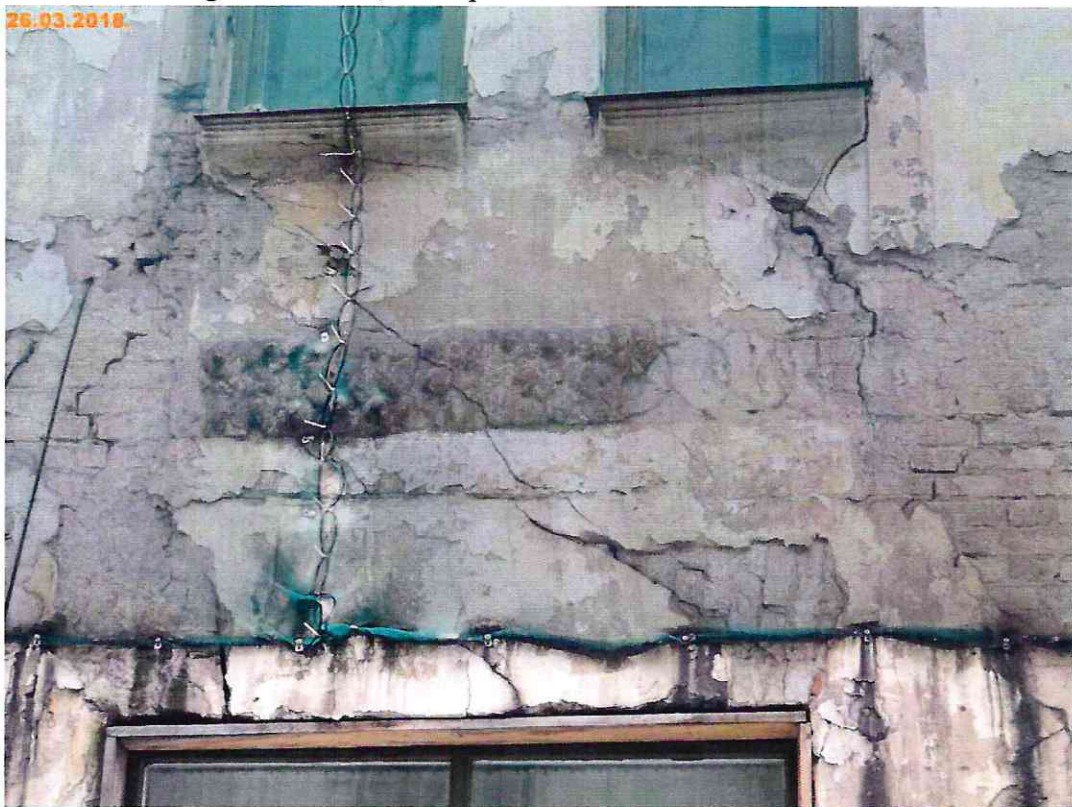
2.attēls. Plaisas ēkas Kuģinieku ielā 2, Ventspilī fasādē.

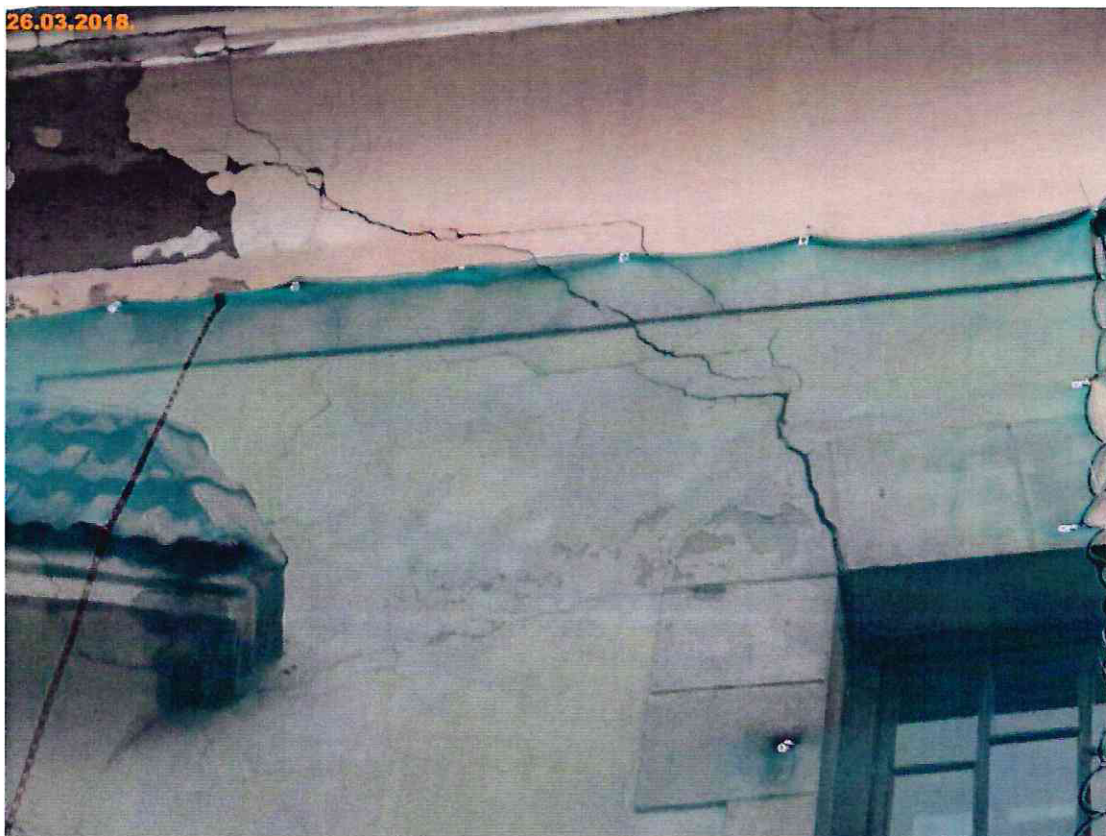
3.attēls. Plaisas ēkas Kuģinieku ielā 2, Ventspilī fasādē.

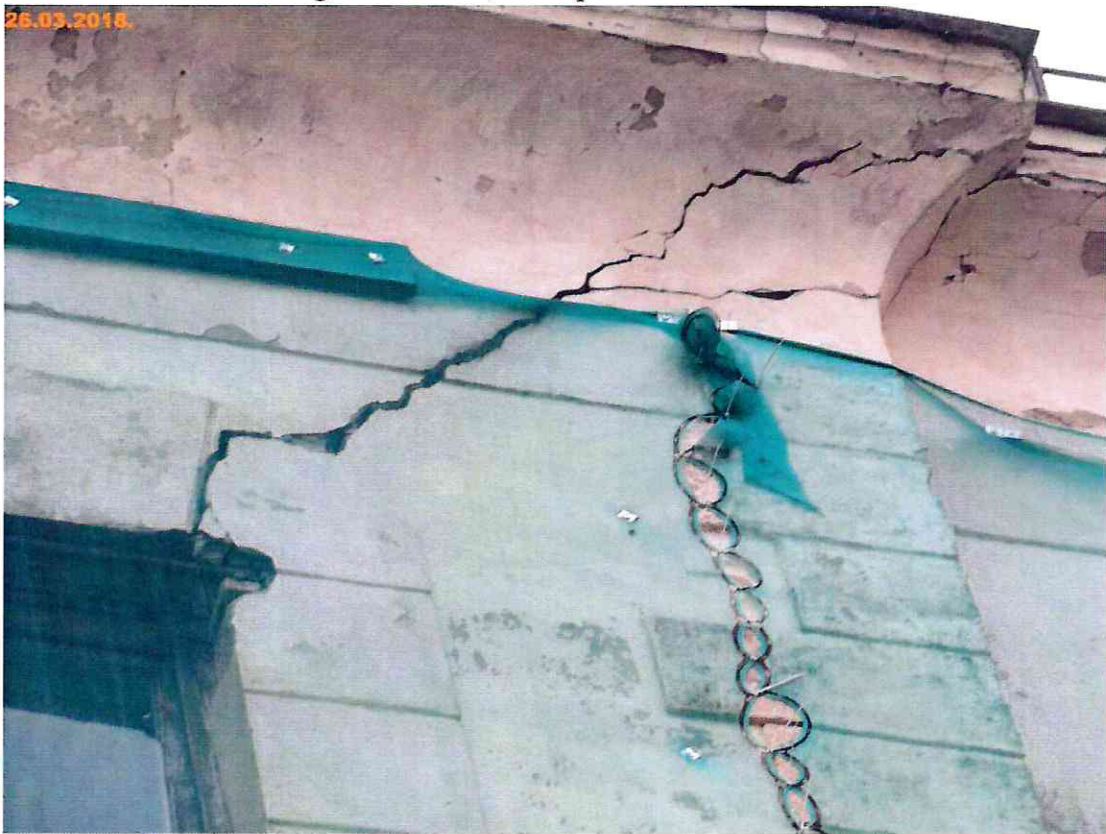
4.attēls. Plaisas ēkas Kuģinieku ielā 2, Ventspilī fasādē.

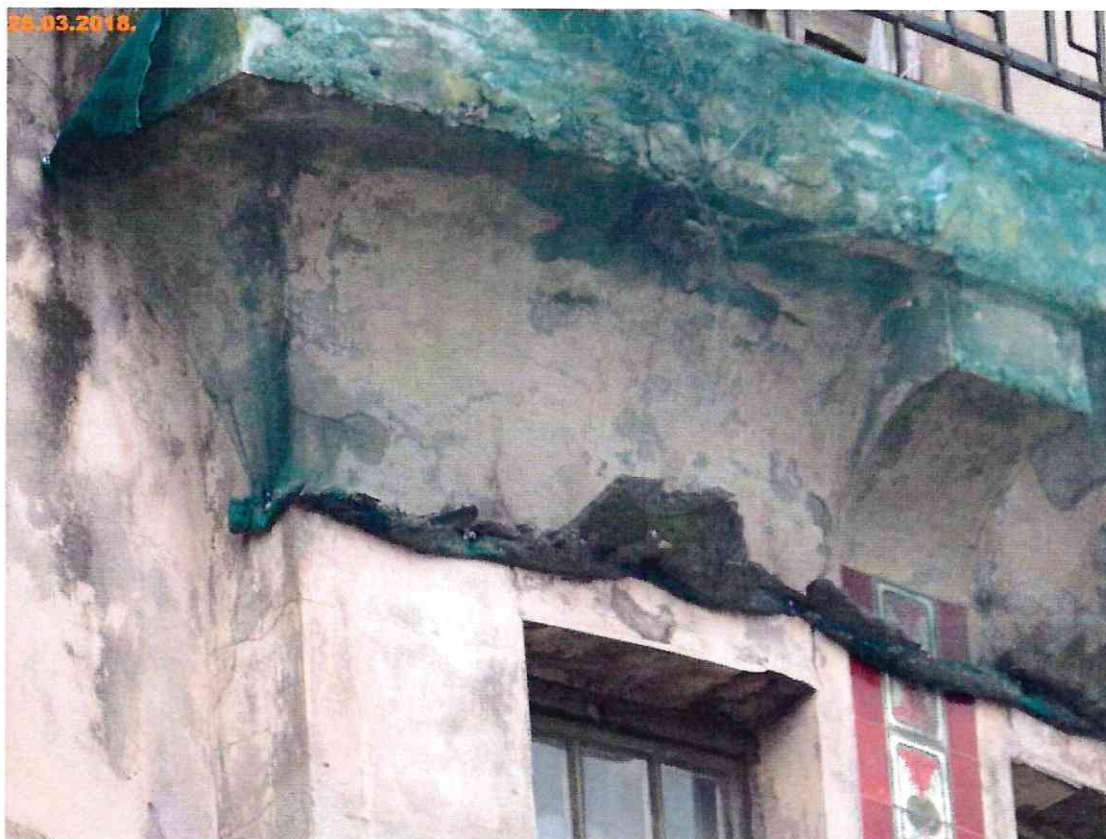
5.attēls. Fasāžu aizsargtīklā iekārušies fasāžu apmetuma gabali.

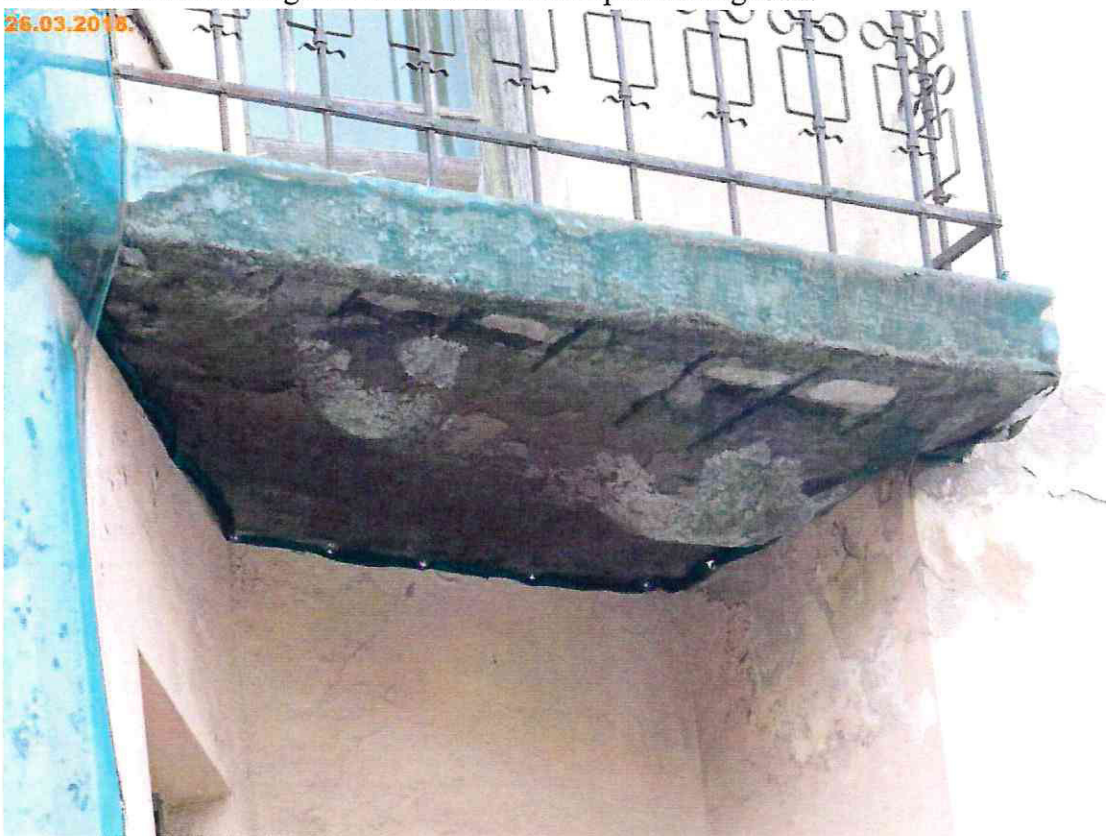
6.attēls. Fasāžu aizsargtīklā iekārušies betona gabali.

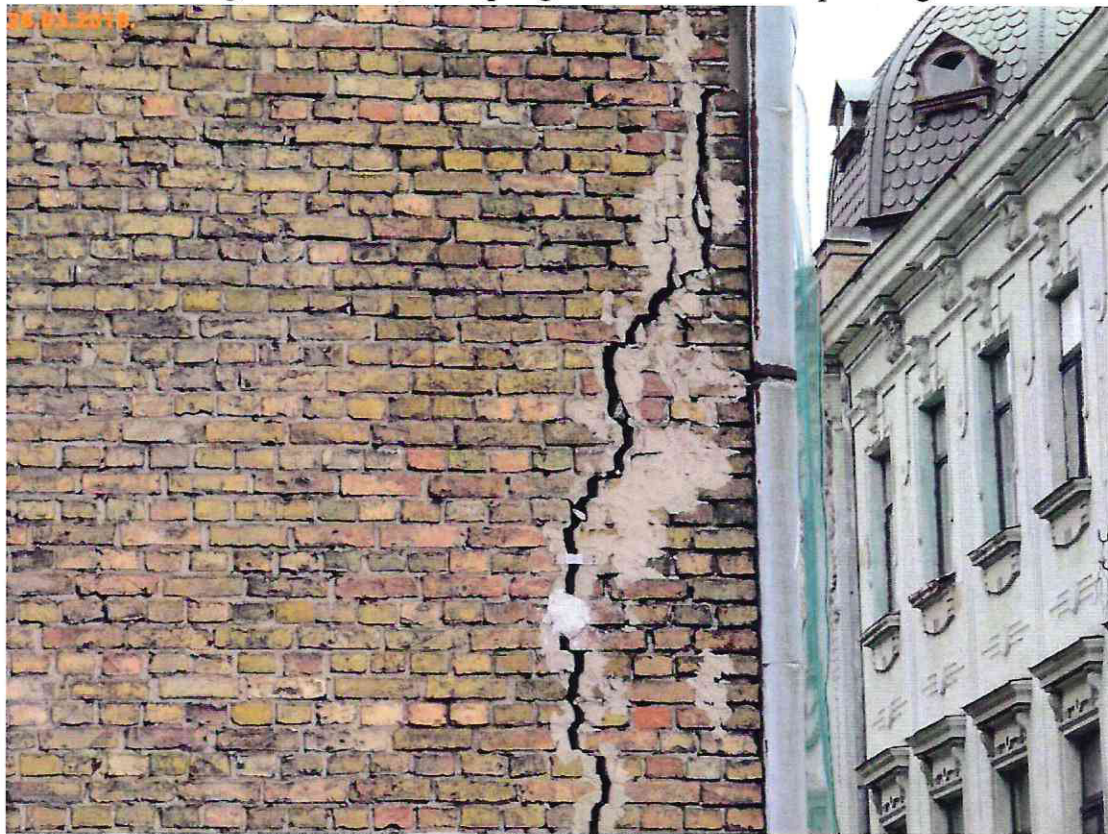
8.attēls. Ēkas Kuģinieku ielā 2, Ventspilī plaša gala fasādē.

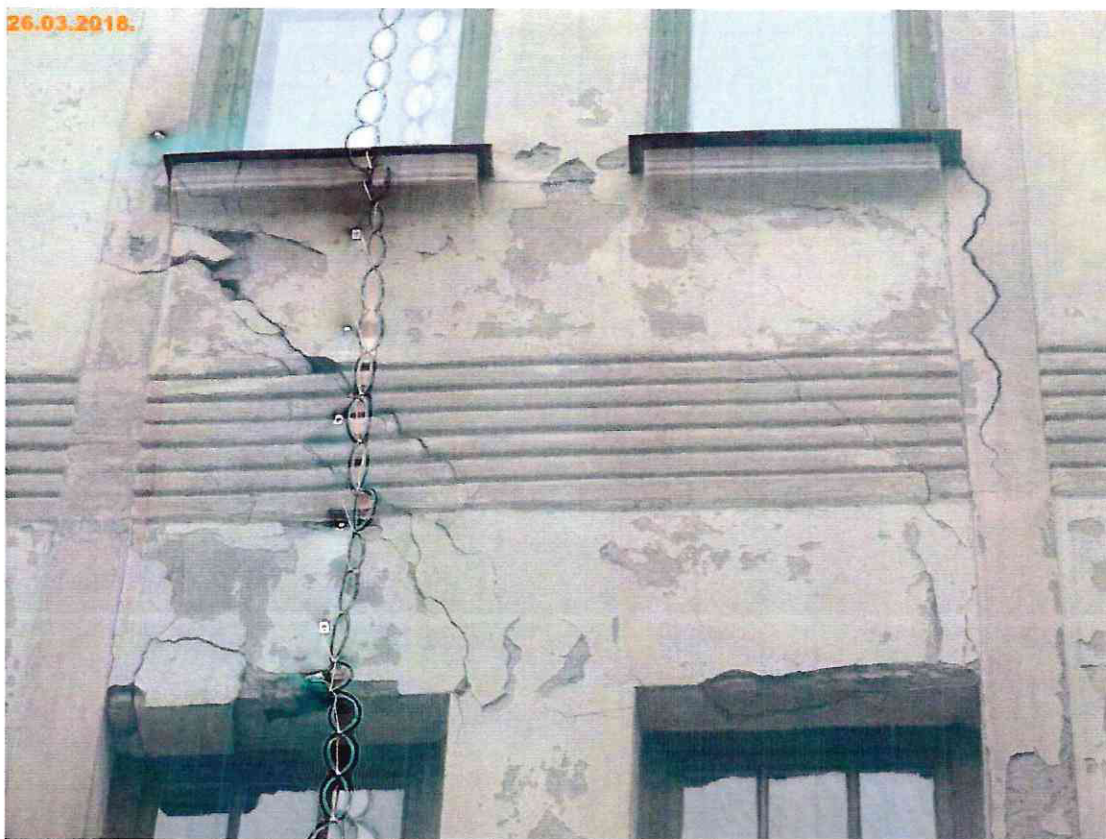
9.attēls. Plaisas ēkas Kuģinieku ielā 2, Ventspilī fasādē.

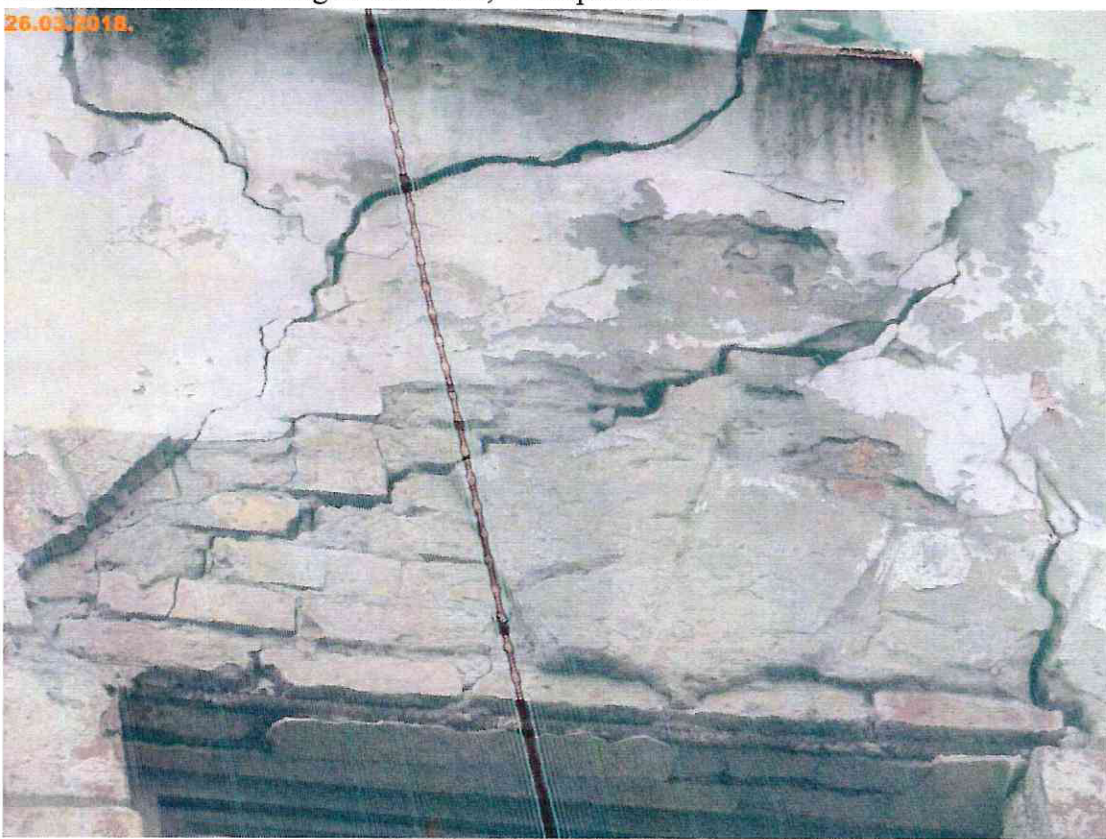
10.attēls. Plaisas ēkas Kuģinieku ielā 2, Ventspilī fasādē un bojāta loga ailas pārsedze.

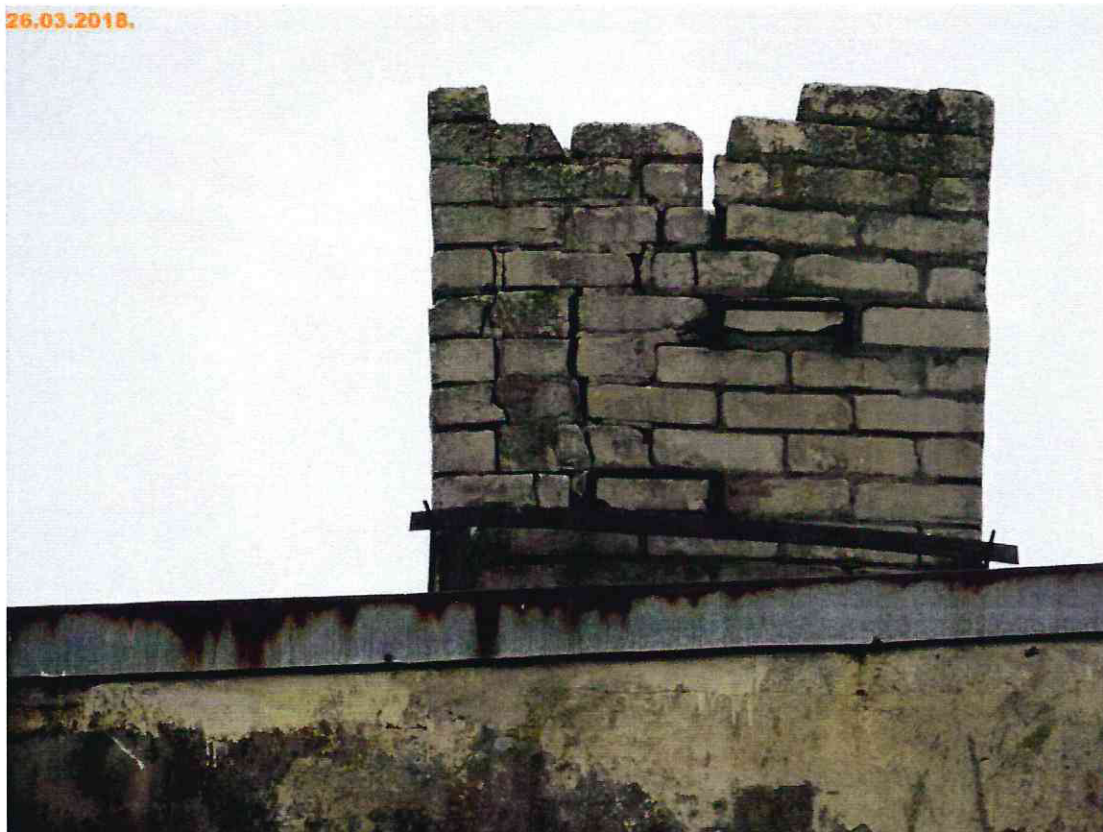
11.attēls. Bojāts ēkas Kuģinieku ielā 2, Ventspilī skurstenis.

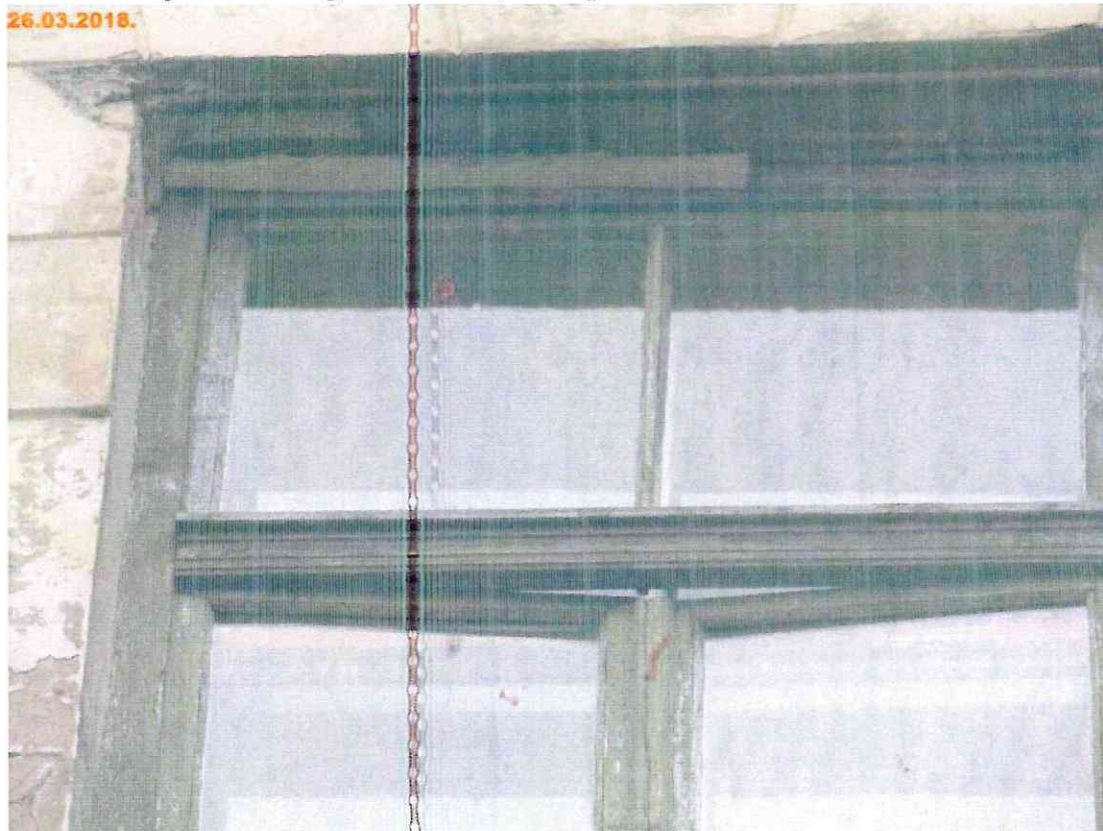
12.attēls. Viena no ēkas Kuģinieku ielā 2, Ventspilī logu ailu bojātajām pārsedzēm.

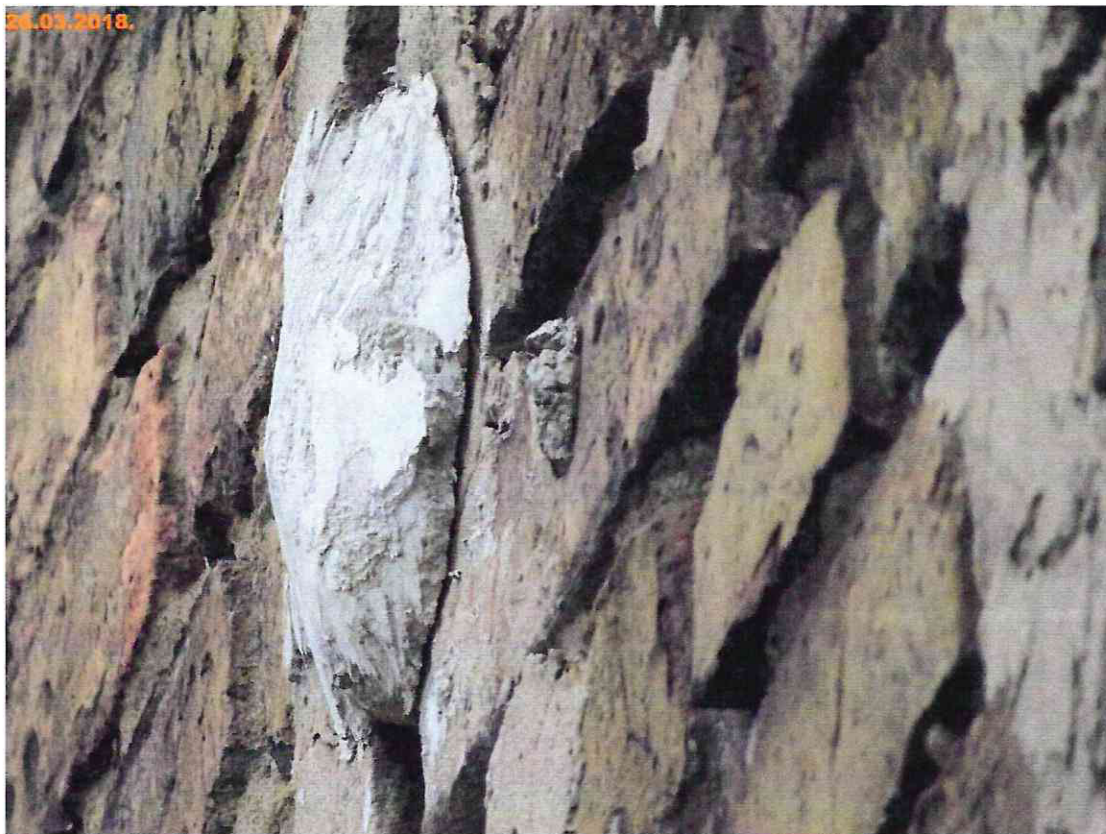
15.attēls. No mūra atdalījusies marka.

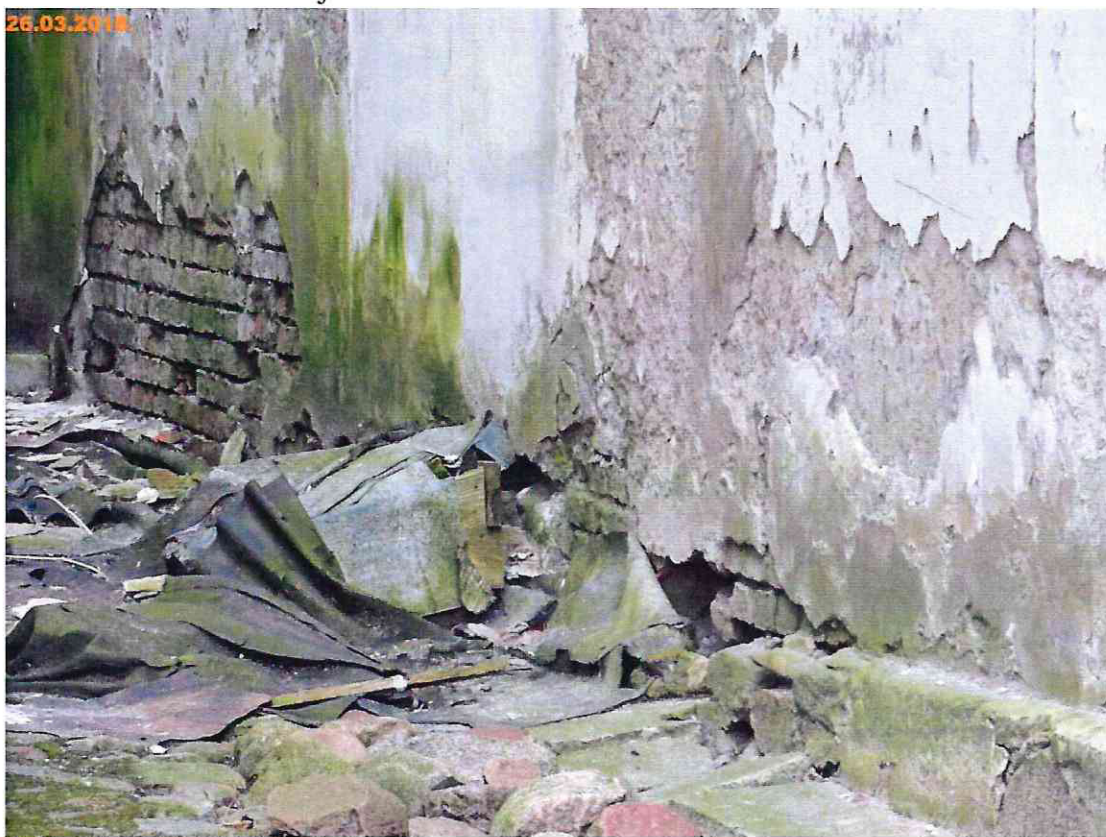
16.attēls. Bojāta ēkas kuģinieku ielā 2, Ventspilī virspamatu daļa.

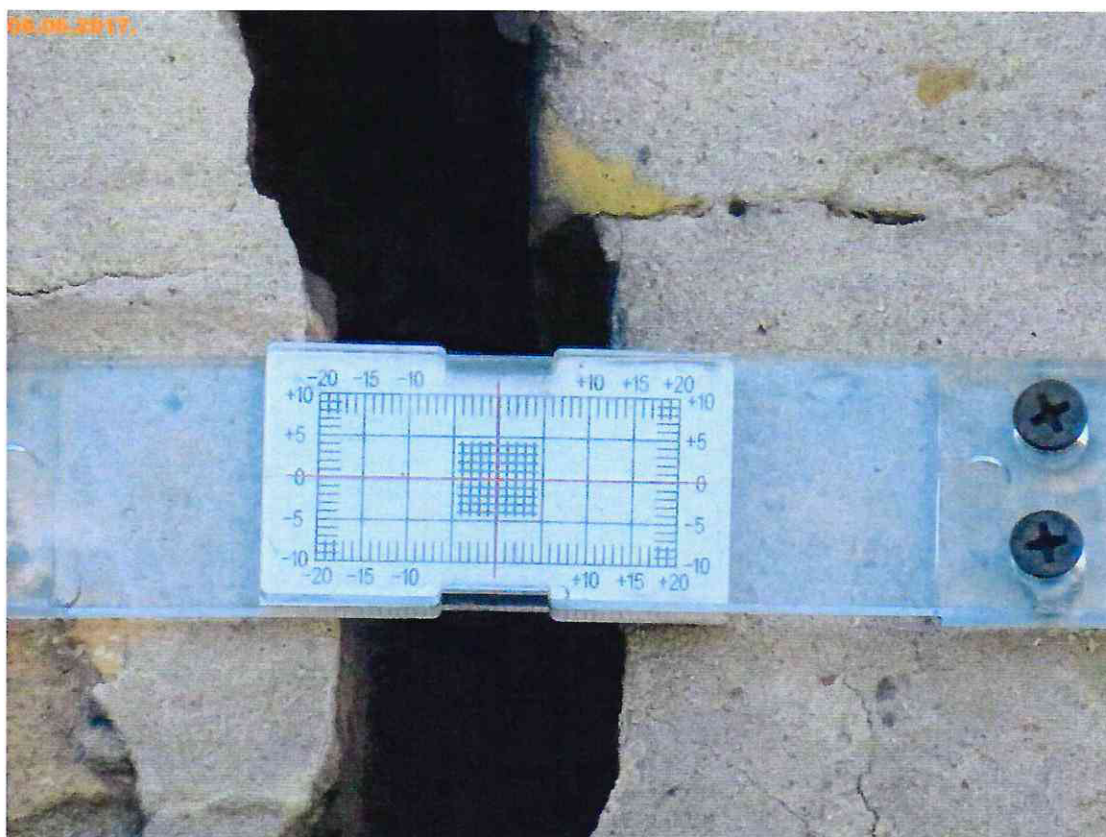
Domes Būvniecības administratīvās inspekcijas darbinieku Ēkas vizuālās apsekošanas laikā 2018.gada 26.martā tika konstatēts, ka joprojām Ēkas bojājumi nav novērsti un Ēka ar savu pastāvēšanu turpina apdraudēt sabiedrisko drošību, kā arī vizuāli bojāt Ventspils pilsētvides ainavu - no Ēkas fasādēm turpina atdalīties apmetums un Ēkas fasāžu elementi (vietām tie ir iekārušies aizsargtīklā), ailu pārsedžu stiegrojums ir atklāts, vērojama tā korozija, Ēkas skurstenis ir bojāts, kā arī Ēkas balkonu konstrukcijas ir stipri bojātas, tajā skaitā arī to balkonu, kas atrodas virs Kuģinieku ielas, Ventspilī gājēju ietvēm. Joprojām vairāki Ēkas fasāžu elementi var atdalīties no Ēkas, nokrītot uz gājēju ietves. Ēkas fasādēs ir izveidojušās būtiskas plaisas, kuras turpina progresēt, par ko liecina fakti, ka pirms vairākiem gadiem vairāki uz plaisām uzliktie marķieri ir atrāvušies no ārsienas mūra, savukārt, periodiski nolasot pēc Domes aicinājuma 2017.gada marta mēnesī uz vienas no būtiskākajām ārsienas mūra plaisām (Ēkas fasādē, kas vērsta pret Ostas ielu) uzliktā noniusa rādījumus, secināms, ka attiecīgā plaisa turpina progresēt.

17.attēls. Plaisas monitoringa noniuss 2017.gada 6.jūnijā.

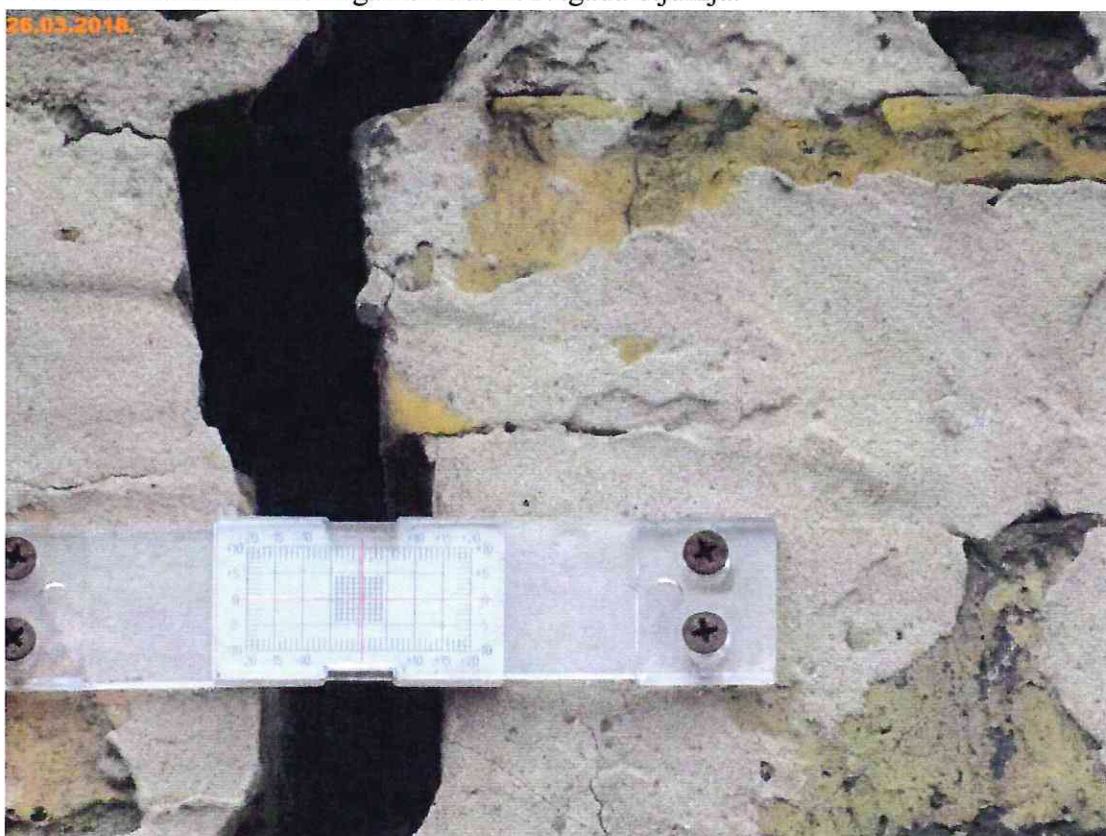
18.attēls. Plaisas monitoringa noniuss 2018.gada 26.martā.

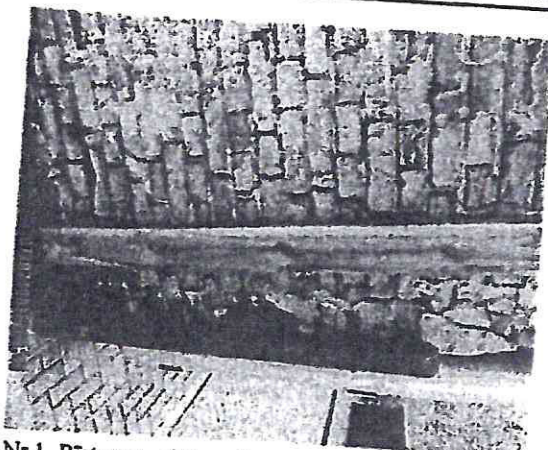
Nr.1 Bīstamas plaisas ēkas ZR stūrī pamatu sēšanās rezultātā.

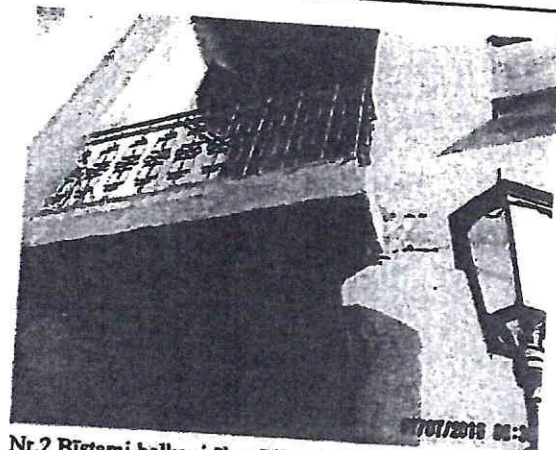
Nr.2 Bīstami balkoni ēkas Pils ielas fasādē.

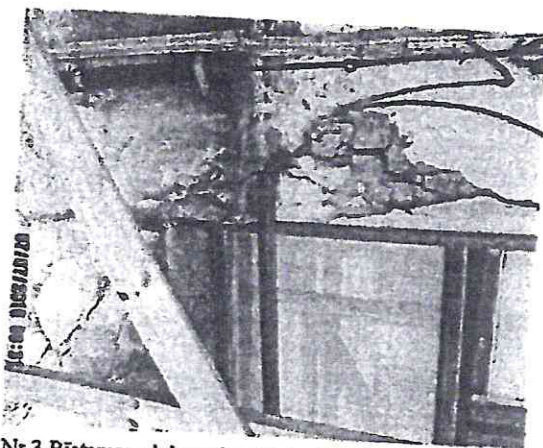
Nr.3 Bīstamas plaisas ēkas Ķūģenieku ielas fasādē.

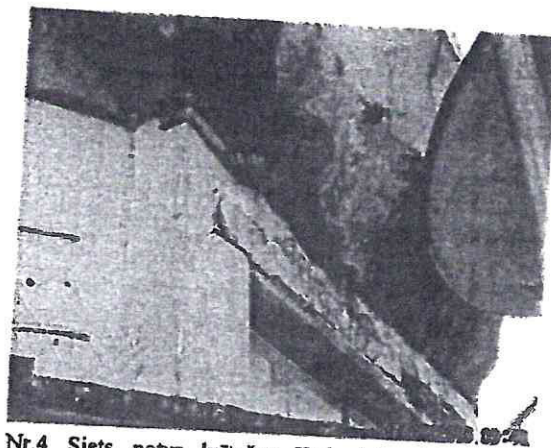
Nr.4 Siets notur krītošus Ķūģenieku ielas fasādes apmetuma gabalus.

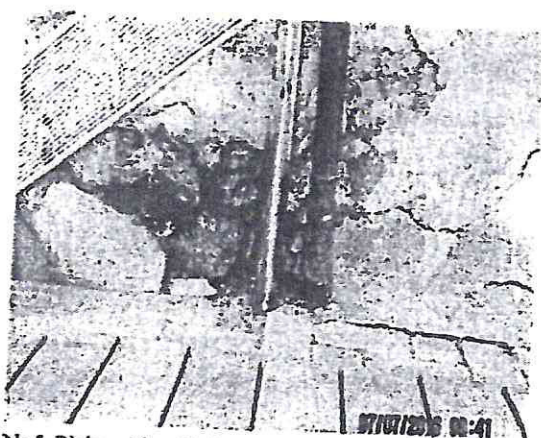
Nr.5 Plaisas ēkas ārsienās un pamatos pamatu sēšanās rezultātā.

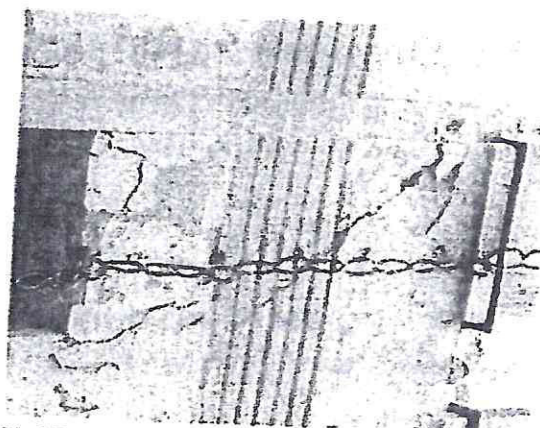
Nr.6 Bīstami saplaisājusi Ķūģenieku ielas fasādes nesošā siena.

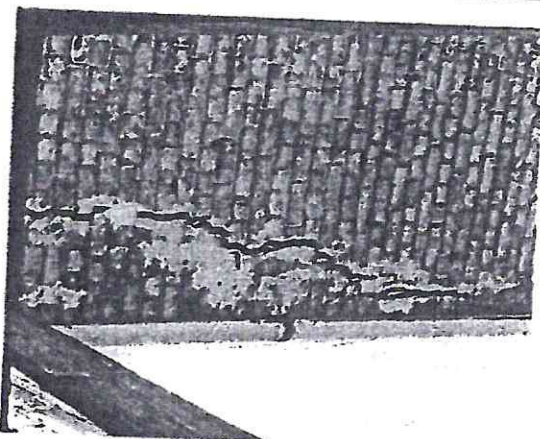
Nr.7 Bīstamas - caurejošas plaisas ēkas ZR stūrī otrā stāva līmenī.

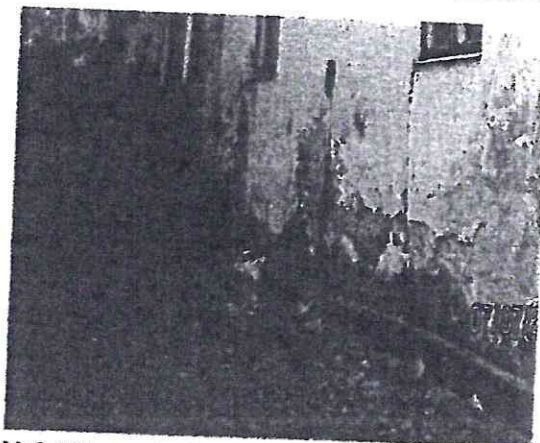
- 1) Vērojama ēkas pamatu un virspamatu daļu bojāšanās mitruma un sala iedarbības rezultātā - vietām ķieģeļu izdrupumi, mūra šuvju korozija, cokola apmetumā plašas plaisas un izdrupumi. Pamatiem vērojamas izteiktas nevienmērīgas sēšanās pazīmes, kas liecina sienu un pārsegumu plaisāšana. Deformācijas īpaši izteiktas ir ēkas daļai pa Kuģinieku ielu un ēkas ziemeļu galam. Konstatētie konstrukciju bojājumi tieši ietekmē ēkas mehānisko stiprību un stabilitāti (foto fiksācija Nr.8).

Nr.8 Mitruma ietekme uz ēkas sienām un segumiem- ēkas iekšējā pagalmā.

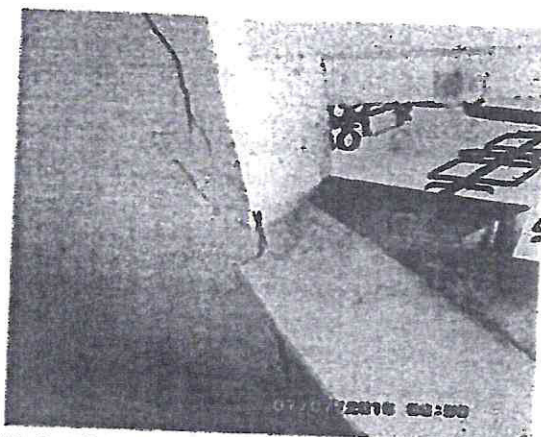
- 6) Ēkas dzelzsbetona kāpņu konstrukcijās ievērojamas plaisas 10-15mm platas, nevienmērīgās pamatu sēšanās ietekmē (foto fiksācija Nr.9).
- 7) Ēkas ielas fasādēm dzelzsbetona balkonu apmetums ar nodrupumiem atsedzot nesošās tērauda konstrukcijas, metāla elementi ir korodējuši, jo balkoniem bojātā grīdas hidroizolācija konstrukcijas ilgstoši tika pakļautas mitruma un sala mijiedarbībai, līdz ar to nav zināma to noturība.

Nr.9 Plaisas ēkas kāpņu konstrukcijās, pamatu nevienmērīgas sēšanās rezultāts.

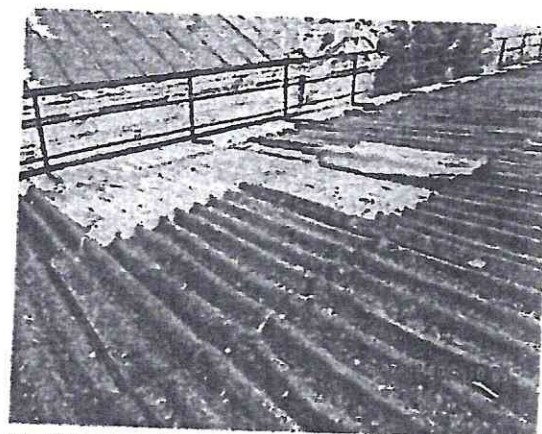
- 4) Onduline jumta viļņveida plātņu iesegums ir fiziski novecojis, loksnes ir deformējušās, vietām norautas un mehāniski bojātas (foto fiksācija Nr.10). Lokšņu stiprinājums pie latojuma ir atslābis.

Nr.10 Noplēsts jumta segums- nepilda savas funkcijas.

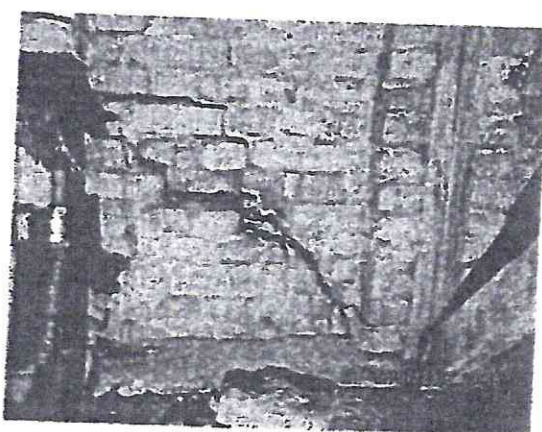
Nr.11 Caurejošas plaisas ēkas nesošās sienās

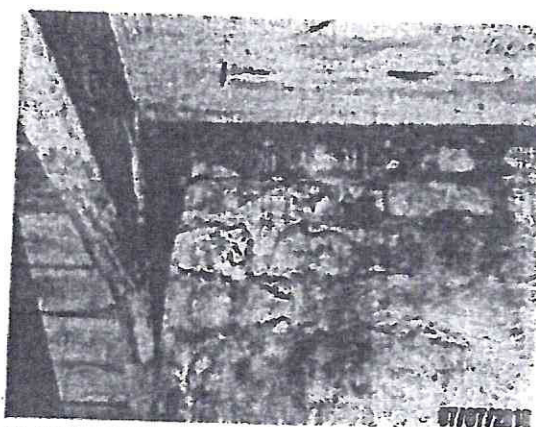
- 3) Ēkas jumta konstrukcija ir divslīpu jumts ar trīs atbalsta krēsliem, kas balstās uz trešā stāva pārseguma. Jumta atbalsta konstrukcijas iesēdušās kopā ar trešā stāva pārsegumu. Vietām vērojamas spāru deformācijas, trupes un mitruma bojājumi pie jumtu izbūvēm, ventilācijas kanāliem un kamīzes zonā (foto fiksācija Nr.12).

Nr.12 Trupējušas un lūzušas ēkas jumta konstrukcijas.
