Apsekošanas kartīte

Vietējā ģeodēziskā tīkla punkts

Punkta nosaukums: 92

Punkta veids: nivelēšanas sienas repers (sr)
Zīmes tips: sr-042

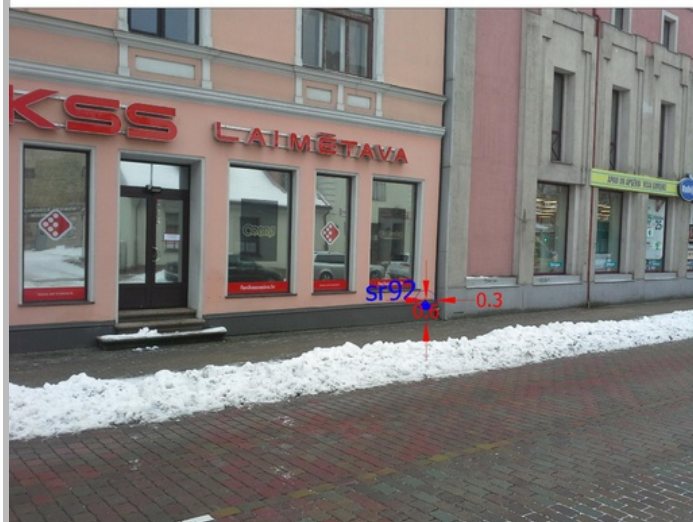
Abriss

Punkta atrašanās vietas apraksts: Kuldīgas iela Nr.19.

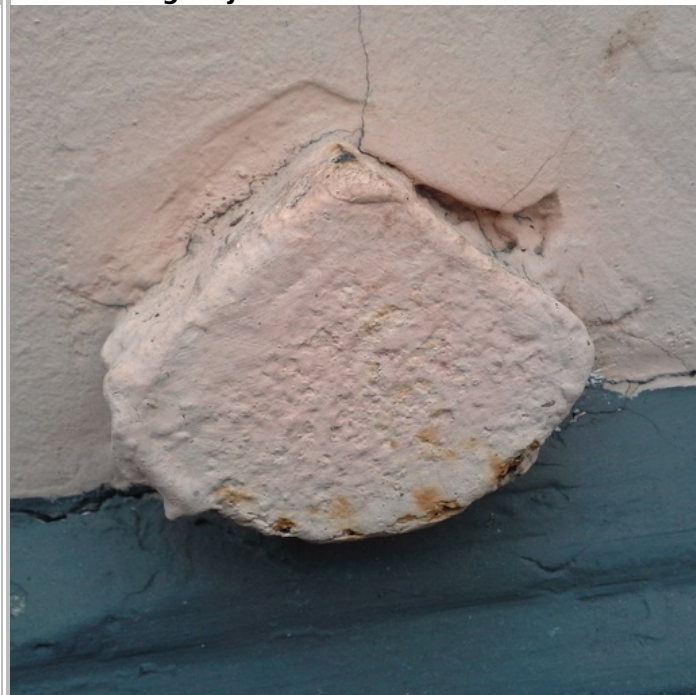
Zīmes fotogrāfija

- ☒ normāls ☐ neatrasts
☐ bojāts ☐ iznīcināts

- ☒ Nav ☐ Aprakuma atjaunošana
☐ Attīrīšana no apauguma ☐ Labot aizsargvāku
☐ Uztādīt norādītājstabiņu ☐ Nozāgēt koku
☐ Markas urbuma atjaunošana
