## Apsekošanas kartīte

Vietējā ģeodēziskā tīkla punkts

### Punkta nosaukums: 635

**Punkta atrašanās vietas apraksts:** Ventspils pilsēta, Celtnieku un Talsu ielu krustojumā

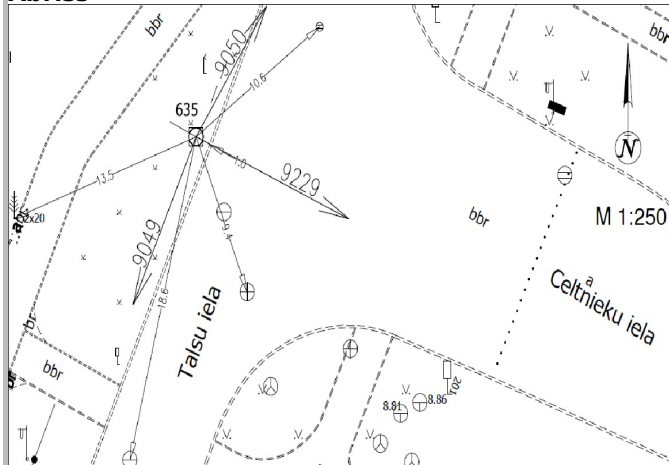
### Abriss

☒ normāls ☐ neatrasts

☐ Aizsargvāks nobīdīts, nevar nocentrēt Markas augstums no zemes virsmas (norādīts ar 5cm precizitāti): -25(cm)

☒ Nav ☐ Aprakuma atjaunošana
