Apsekošanas kartīte

Vietējā ģeodēziskā tīkla punkts

Punkta nosaukums: 610

Ventspils

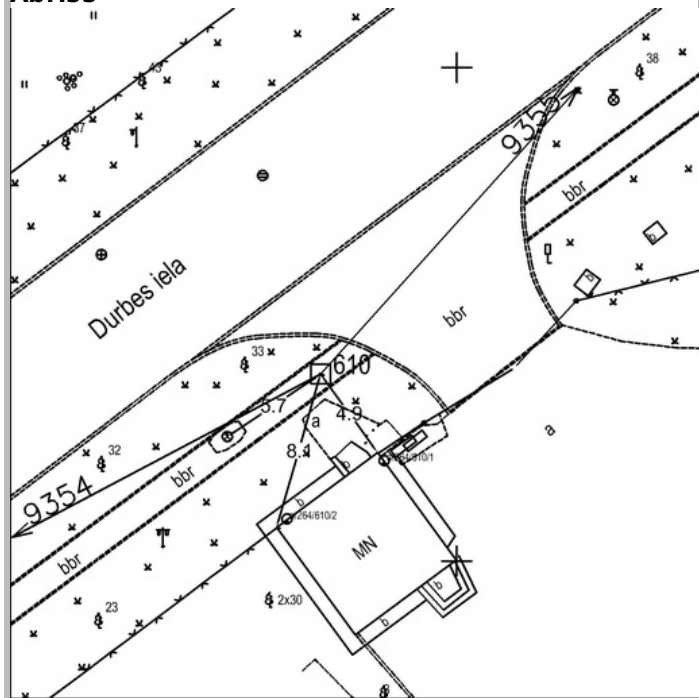
Abriss

Punkta atrašanās vietas apraksts: Pie iebrauktuves uz teritoriju Durbes iela Nr. 40.

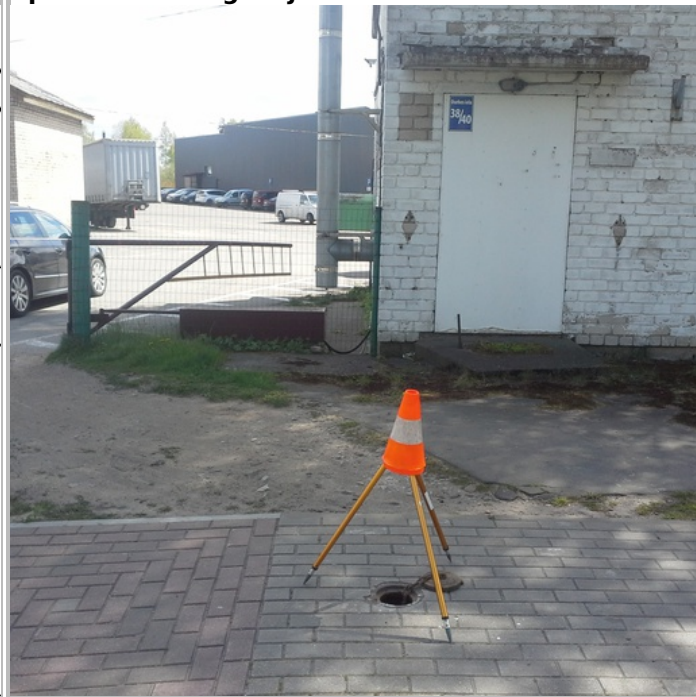
Apkārtnes fotogrāfija

☒ normāls ☐ neatrasts
