## Apsekošanas kartīte

Vietējā ģeodēziskā tīkla punkts

### Punkta nosaukums: 5413

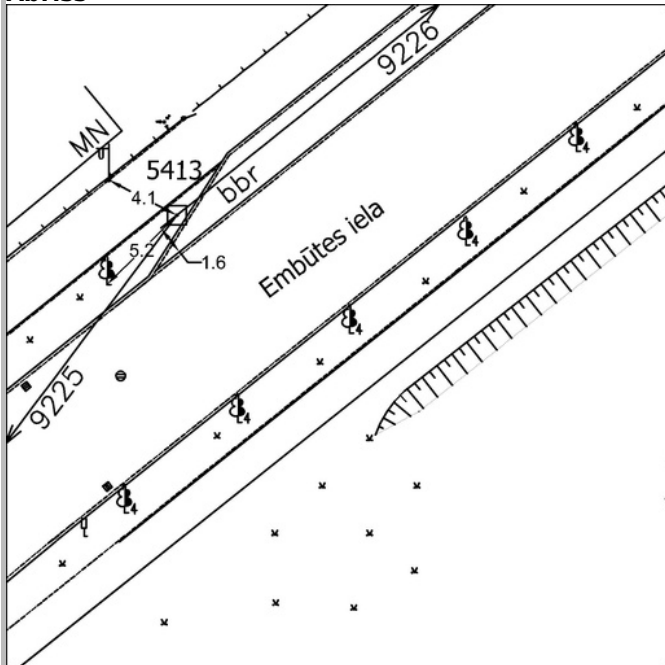
### Abriss

**Punkta atrašanās vietas apraksts:** ~50m uz ZA no Embūtes un Dundagas ielu krustojuma.

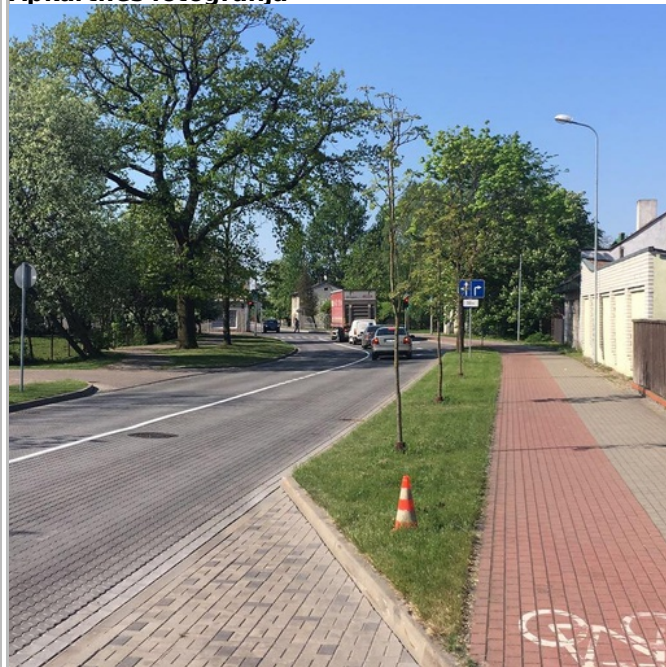
### Apkārtnes fotogrāfija

☒ normāls ☐ neatrasts
