Apsekošanas kartīte

Vietējā ģeodēziskā tīkla punkts

Punkta nosaukums: 9018

Punkta atrašanās vietas apraksts: Durbes un Vārves ielu krustojumā

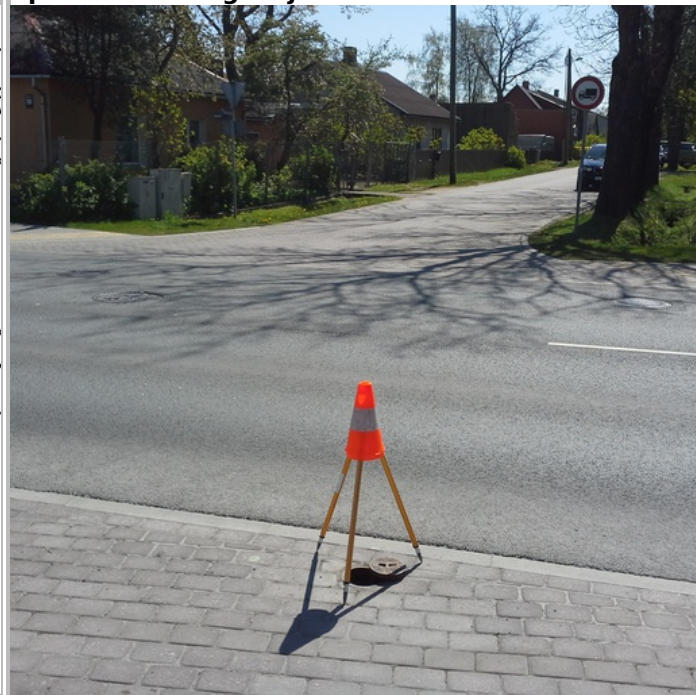
Apkārtnes fotogrāfija

☒ normāls

Markas augstums no zemes virsmas (norādīts ar 5cm precizitāti): -15(cm)
