Apsekošanas kartīte

Vietējā ģeodēziskā tīkla punkts

Punkta nosaukums: 9026

Punkta atrašanās vietas apraksts: Ventspils pilēta, Lielajā prospektā pretī ēkai Nr.39

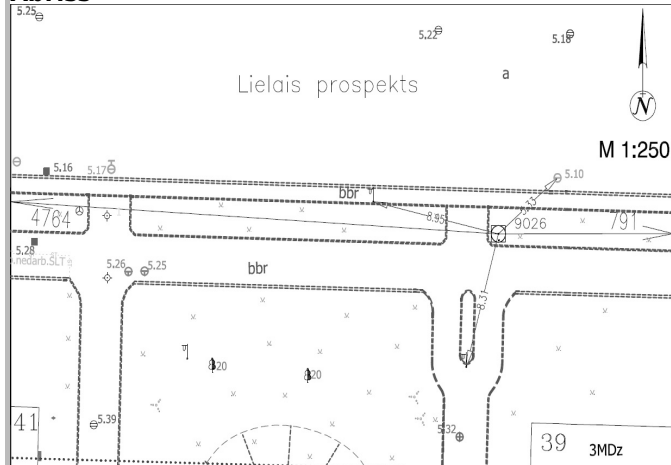
Apkārtnes fotogrāfija

Punkta stāvoklis

☒ normāls ☐ neatrasts

Citas piezīmes: Punktam ierīkota plastmasas aizsargcaurule

Citi traucējumi punkta izmantošanā: Nav

☒ Nav ☐ Aprakuma atjaunošana
