# Apsekošanas kartīte

Vietējā ģeodēziskā tīkla punkts

## Punkta nosaukums: 7045

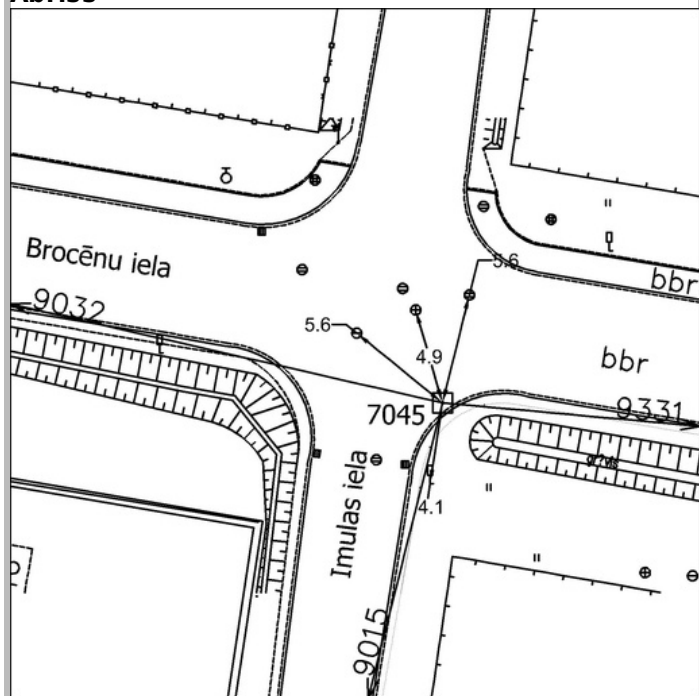
## Abriss

**Punkta atrašanās vietas apraksts:** Brocēnu un Imulas ielu krustojumā.

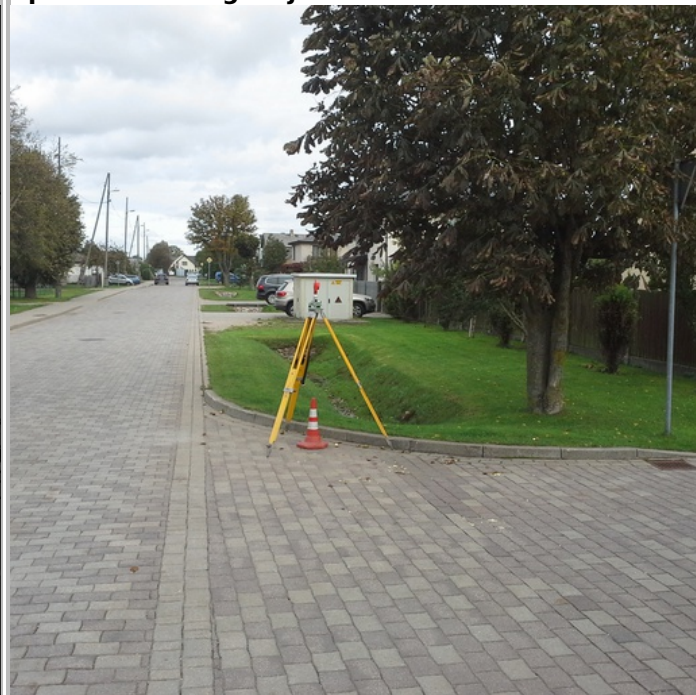
## Apkārtnes fotogrāfija

☒ normāls ☐ neatrasts
