# Apsekošanas kartīte

Vietējā ģeodēziskā tīkla punkts

## Punkta nosaukums: 9017

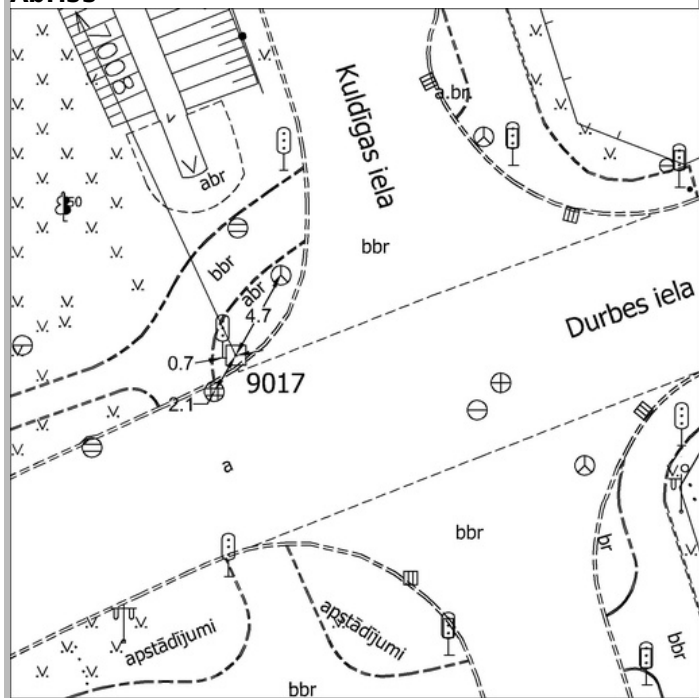
## Abriss

**Punkta atrašanās vietas apraksts:** Durbes un Kuldīgas ielu krustojumā.

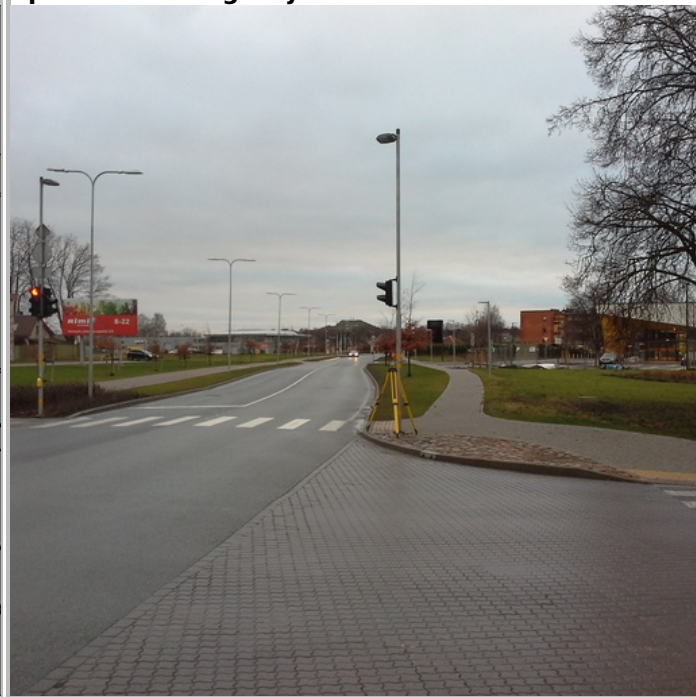
## Apkārtnes fotogrāfija

☒ normāls ☐ neatrasts
