# Apsekošanas kartīte

Vietējā ģeodēziskā tīkla punkts

## Punkta nosaukums: 9019

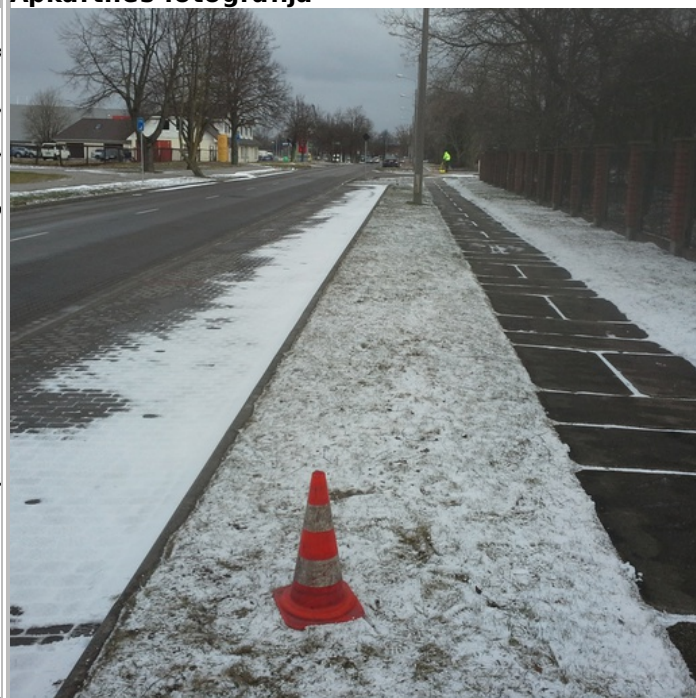
## Apkārtnes fotogrāfija

## Punkta stāvoklis

☒ normāls

Markas augstums no zemes virsmas (norādīts ar 5cm precizitāti): -25(cm)

## Veicamie darbi

☒ Nav
