## Apsekošanas kartīte

Vietējā ģeodēziskā tīkla punkts

### Punkta nosaukums: 7364

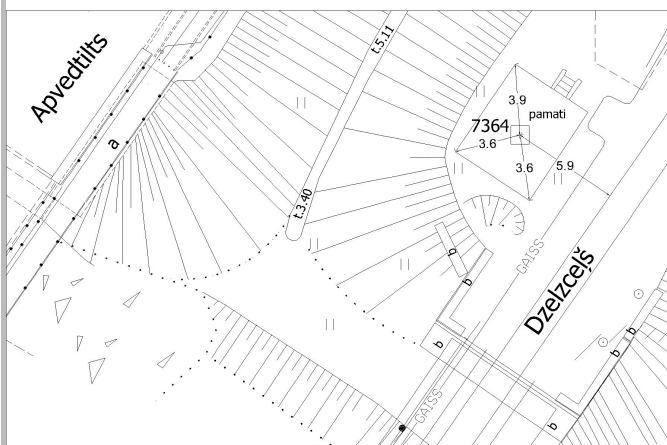
### Abriss

**Punkta atrašanās vietas apraksts:** Ventspils pilsēta, Fabrikas ielu galā starp Apvedtiltu un Dzelzceļu uz betona pamatiem, punkts labi redzams
