# Apsekošanas kartīte

Vietējā ģeodēziskā tīkla punkts

## Punkta nosaukums: 9399

Ventspils

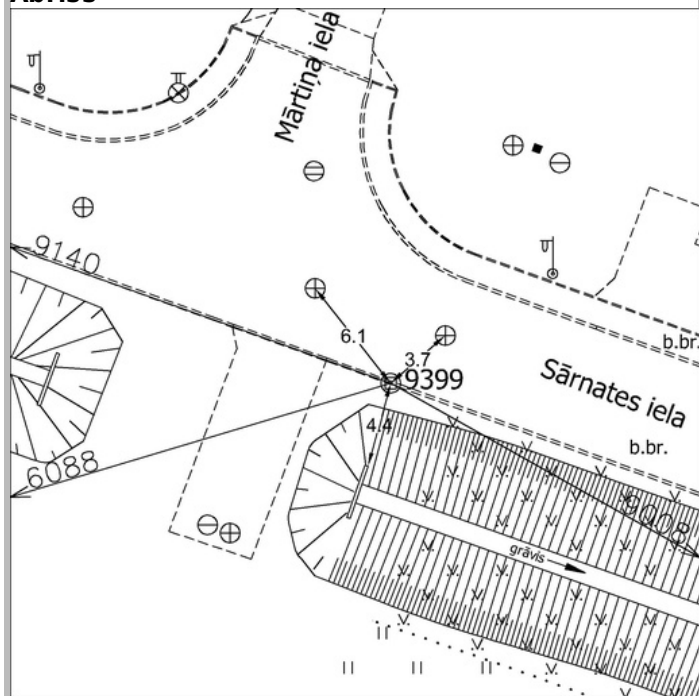
## Abriss

**Punkta atrašanās vietas apraksts:** Sārnates un Mārtiņa ielu krustojumā.

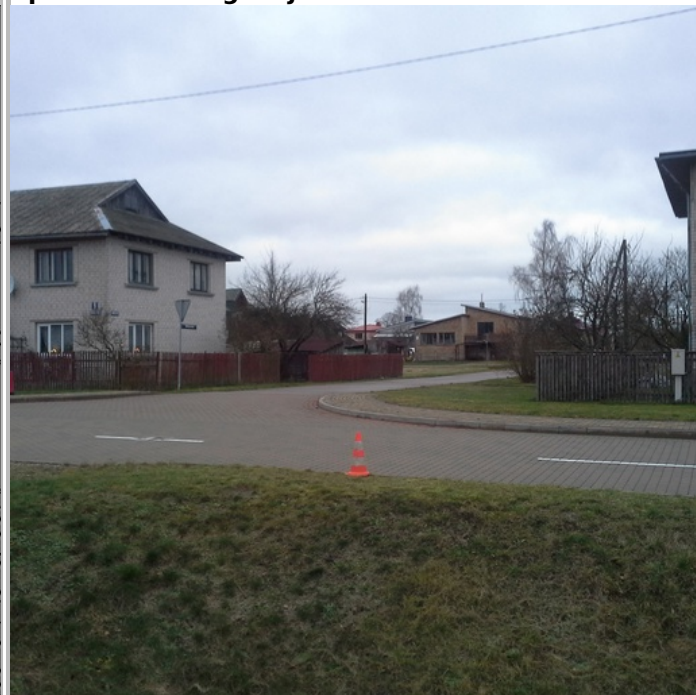
## Apkārtnes fotogrāfija

☒ normāls
